Centrale hydroélectrique de Chancy-Pougny

Expertise globale d'une roue centenaire

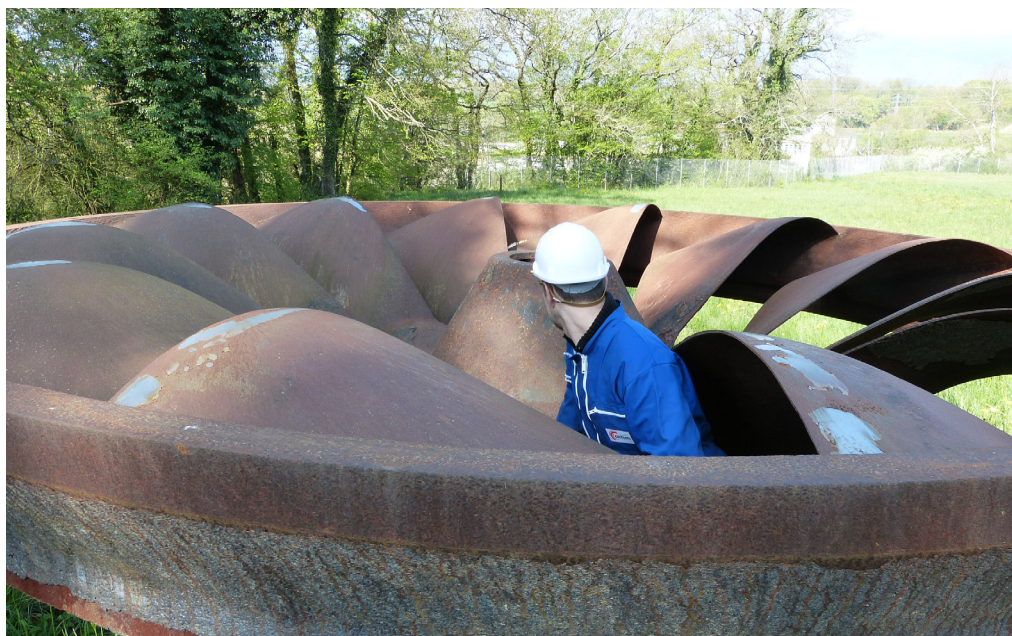
Vestige du passé, une des roues Francis de la centrale démontées en 2014 a été conservée pour servir de « témoin » aux experts.

« En 2014, lors du remplacement des quatre turbines usagées, nous avons précieusement gardé un exemplaire d'une roue à aubes comme modèle pour les réparations éventuelles de la turbine n° 5, explique Emmanuel Maginot, ingénieur projet à la Compagnie Nationale du Rhône.

Nous espérons, sans en avoir la preuve, que toutes les roues de la centrale datant de cette époque avaient été fabriquées de la même manière avec le même acier et les mêmes procédés. » Des échantillons de cette roue à aubes témoin de 25 tonnes et 5,5 mètres de diamètre, vestige du passé et des techniques de l'époque, sont transférés dans les laboratoires du Cetim et passés au crible des examens. Au programme, caractérisation des différents aciers moulés ou laminés, identification des assemblages côté ceinture et moyeu, essais destructifs sur certains éléments, scan 3D d'une aube pour remplacement éventuel ou rechargement et essais de traction.

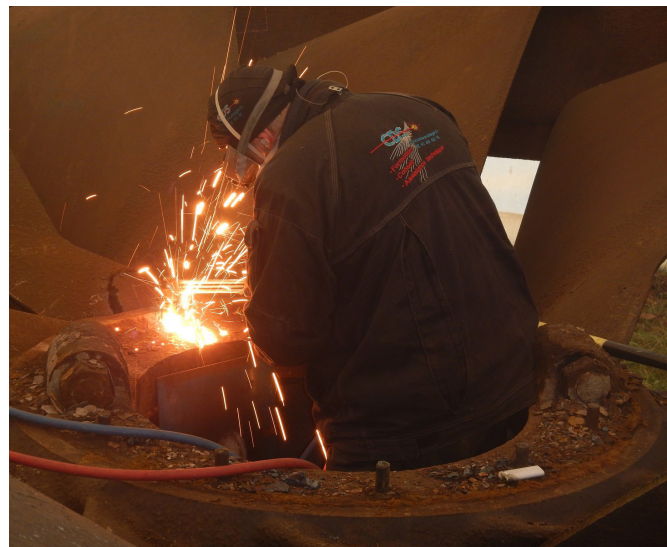
Pour percer les secrets de la conception et de la fabrication de la roue n°5 de la centrale, les experts ont fait des analyses sur des échantillons prélevés sur une roue témoin démontée en 2014.
